BODZECHÓW - GMINA BODZECHÓW

Woj. Świętokrzyskie, Powiat Ostrowiec Świętokrzyski DZWONNICA przy kościele parafialnym p.w. śś Zofii i Stanisława Kostki.

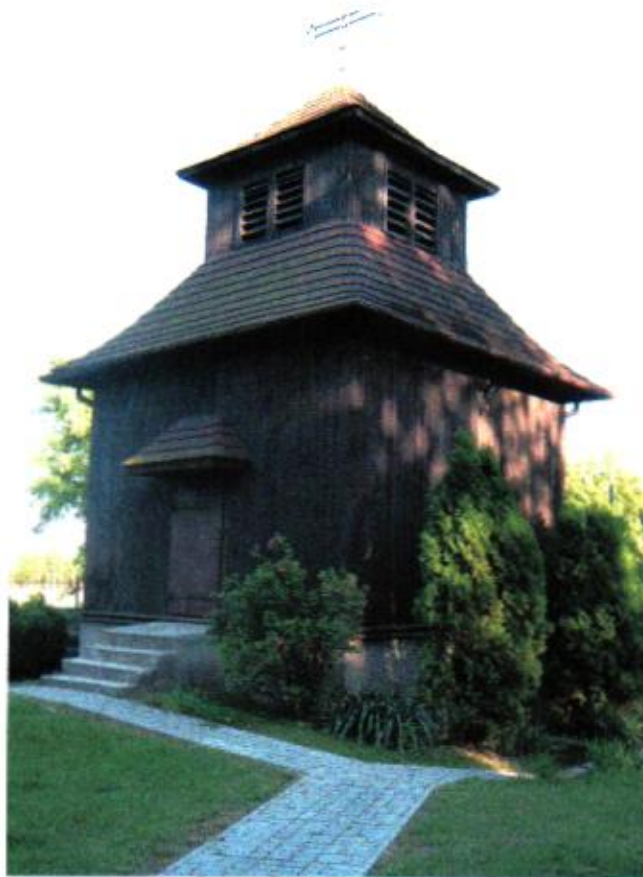
OPIS: Dzwonnica drewniana, na planie kwadratu, na podmurówce, dwukondygnacyjowa, konstrukcji ryglowej, szalowana deskami. Dach czterospadowy zwieńczony kwadratowym belwederem z parami okien dzwonnych, przykrytym daszkiem czterospadowym. Całość kryta gontem. W elewacji południowo- zachodniej po 4 stopniach wejście z jednoskrzydłowymi drzwiami, nad nimi i daszek kryty gontem.

STAN ZACHOWANIA: Konstrukcja dzwonnicy dobra, dach gontowy w stanie dobrym. Brak śladów zawilgoceń, wody opadowe odprowadzane rynnami i rurami spadowymi. Poszycie dachowe i oszalowania elewacji zabezpieczone środkami konserwującymi (ksylamit?) Postulatów konserwatorskich brak.

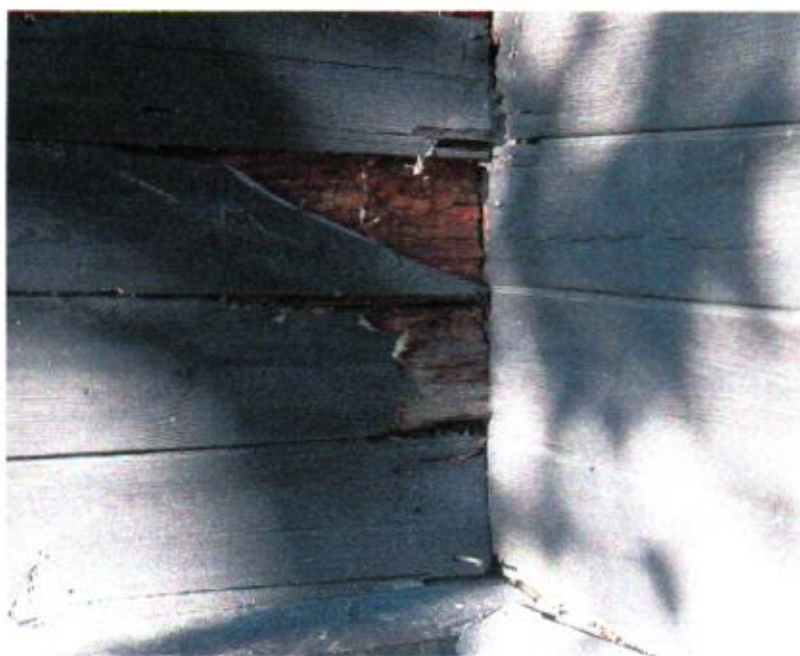
STAN ZACHOWANIA: Budowla od zewnątrz zabezpieczona preparatami konserwującymi. Miejscowa diagnoza stwierdziła proces degradacji wewnętrznej modrzewiowej konstrukcji w postaci zmurszenia belek, które mogą wskazywać na poważniejsze uszkodzenia w częściach

Fragment konstrukcji po odsłonięciu szalunku.

niedostępnych zwłaszcza w partiach przyciesia. Konstrukcja więźby dachowej nie wykazuje destrukcji krokwi, natomiast stwierdzono nieznaczne ugięcie belek stropu nawy.

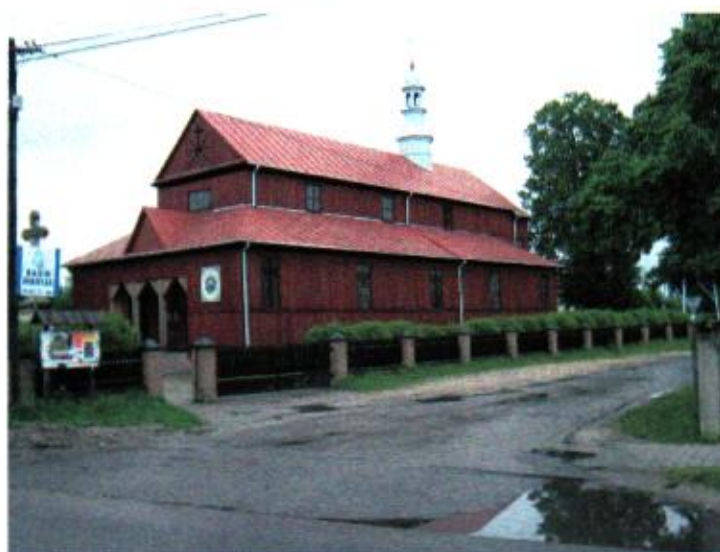
Widok od strony południowo – zachodniej

STAN ZACHOWANIA: Drewniana konstrukcja kościoła w bardzo dobrym stanie. Brak oznak erozji konstrukcji drewnianej. Świątynia była w latach 1991-1995 gruntownie remontowana, od zewnątrz pomalowana farbą konserwującą o barwie „jasny mahoń” (łącznie z podmurówką) Jedyne podpory loggii pomalowano kolorze naturalnego drewna.

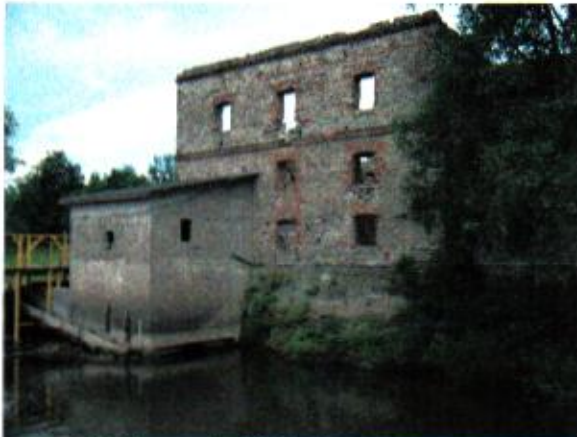
Widok pozostałości młyna

OPIS: Zespół młyna wodnego wybudowanego z ciosów miejscowego piaskowca w II Pol. XIX w. na rzece kamiennej. Pozostałość w postaci murów zewnętrznych korpusu głównego, środkowego członu 2 kondygnacyjnego oraz dobudowanego od wschodu budynku mieszkalnego młynarza. Korpus główny 3 kondygnacyjny, w elewacjach południowej i północnej 3 osiowy, od południa przybudówka niegdyś z nasiębiernym kołem wodnym, obecnie zainstalowany wodny agregat prądotwórczy. Segment środkowy zadaszony, używany obecnie do celów gospodarczych (zadaszony)

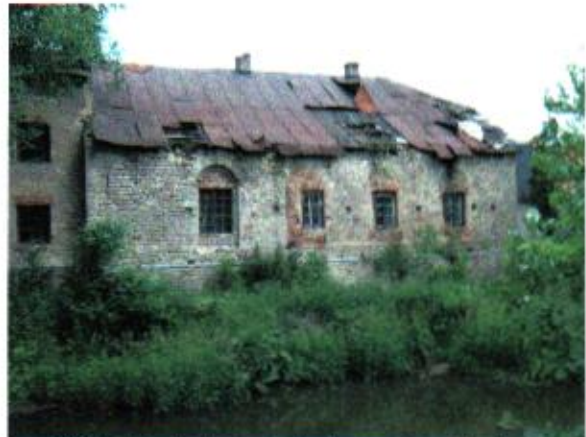
Widok budynku mieszkalnego przy młynie

Parterowy dom młynarza z kamienia piaskowcowego, uzupełniony cegłą, kryty blachą, od rzeki 4 osiowy, od dziedzińca (północny) 3 osiowy z arkadą w 3 osi – zamurowaną. Stan zachowania niedostateczny, dach w części południowej zrujnowany.

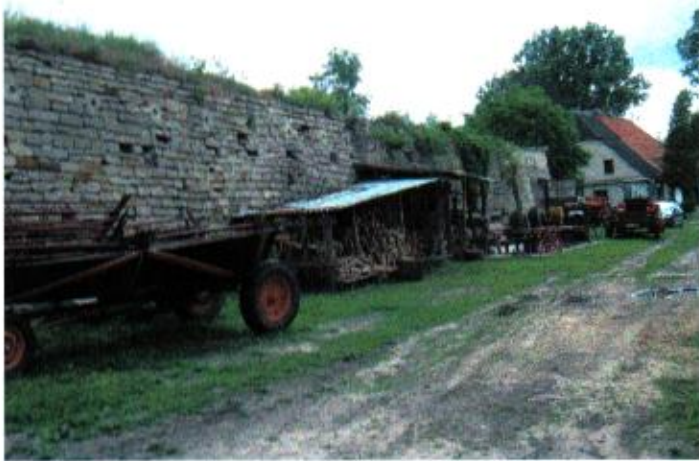
Dziedziniec od północy ograniczony murem oporowym, w nim pomieszczenia gospodarcze. Od zachodu, obok muru oporowego odkrywka łomu kamienia piaskowcowego. Układ hydroenergetyczny zachowany, jaz główny i przelewowy do obejścia powodziowego nowe stalowe na miejscu drewnianych.

Mur oporowy dziedzińca

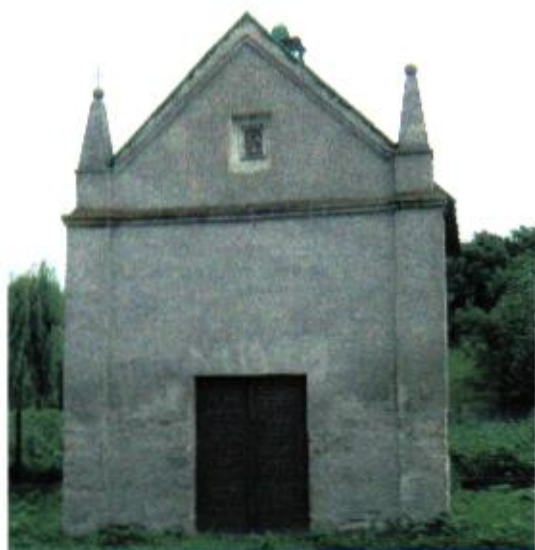
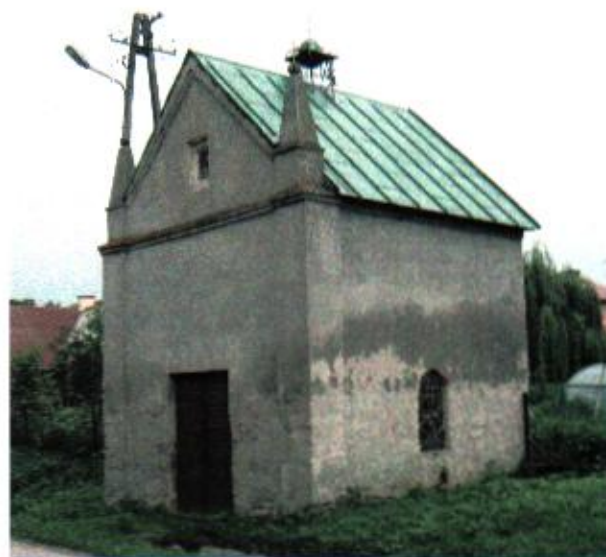
Widok elewacji frontowej (od wschodu)

Widok obryły kaplicy (pn. – wsch.)

Stan zachowania dostateczny, do wysokości ca 2 m widoczne zawilgocenie ścian, które spowodowało degradację tynków. W elewacji północnej w warstwie przygruntowej miejscowa destrukcja muru kamiennego z ubytkami. Konstrukcja dachu i poszycia w stanie dobrym.

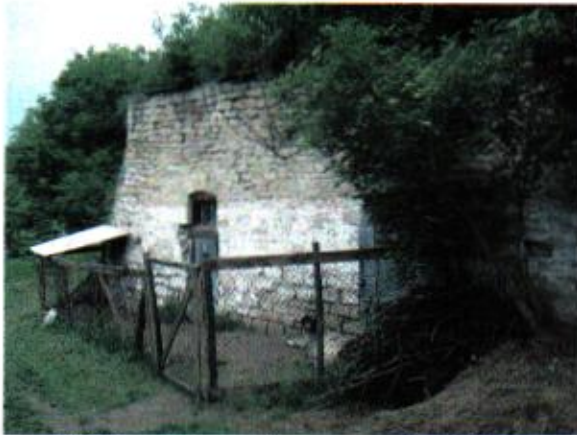
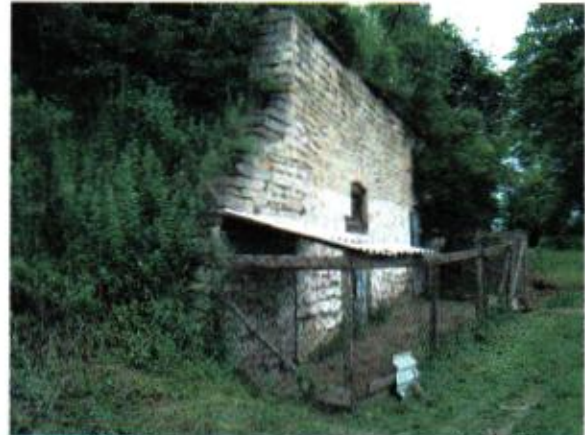
Widok od strony północno – wschodniej

Widok od strony południowo - wschodniej

Stan zachowania dostateczny, zaniedbany przez użytkownika. Konstrukcja muru zewnętrznego miejscami rozluźniona struktura ciosów piaskowca. Sklepiane zawilgocone, w stanie dobrym. Drzwi wejściowe do obydwu wnętrz prowizoryczne (nie oryginalne).

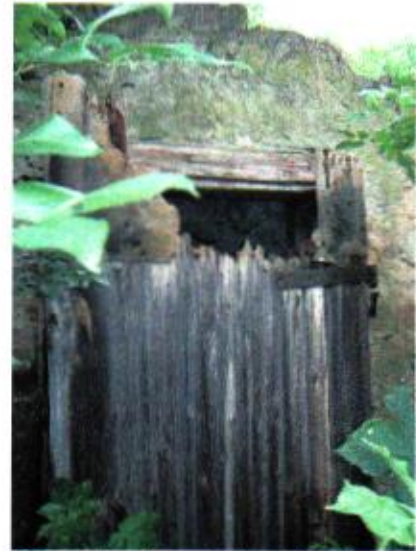
Drewniana futrzyzna drzwi do piwnicy

Stan zachowania: wejście w ceglano – kamiennym murze w drewnianej zmurszałej futrzyźnie, na niej skrzydło drzwiowe w stanie szczątkowym. Wewnątrz sklepienia w stanie dostatecznym, widoczne fragmenty tynków. Łuki sklepienne pomiędzy pomieszczeniami częściowo zdegradowane (zlasowana cegła). Piwnica jest nie używana, dostępna przez zarośla. Ogólnie zaniedbana.

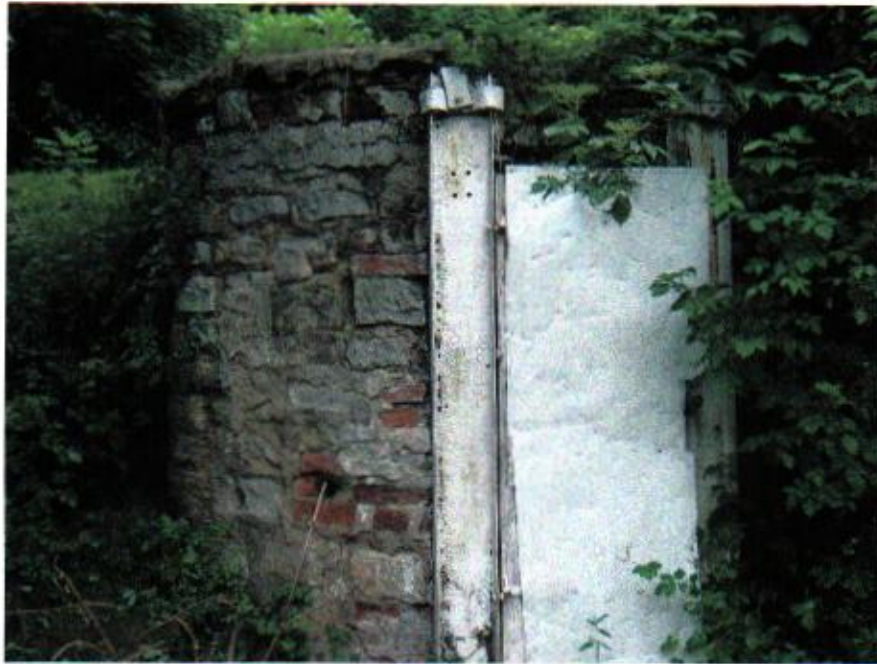
Widok piwnicy (pomieszczenia ujęcia wodnego) od wschodu.

OPIS: Konstrukcja z kamienia piaskowcowego i cegły, na planie zbliżonym do okręgu, usytuowana obok piwnicy II, przy krawędzi skarpy lessowej z metalowym otworem drzwiowym od wschodu wzmocnionym współcześnie przez dostawienie dwu dwuteowników. Pomieszczenie przykryte płaskim stropem. Wewnątrz studnia ocembrowana, do niej wpuszczona pompa elektryczna zasilająca w wodę gospodarstwo właścicielki.

Stan zachowania pomieszczenia studni dostateczny. Na uwagę zasługuje umieszczenie studni w specjalnie na ten cel zbudowanym pomieszczeniu.

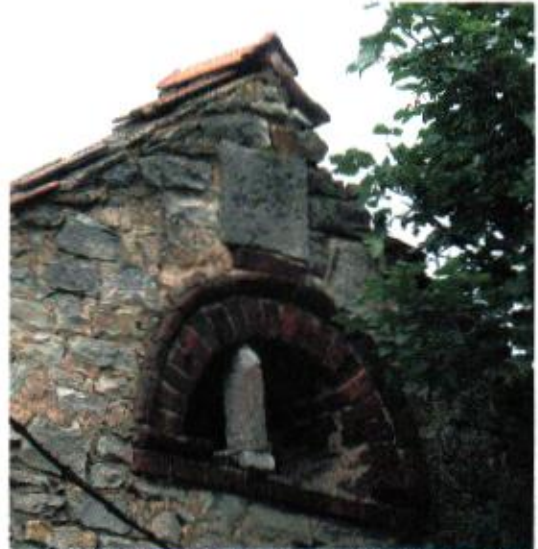
Szczyt stajni z kartuszem, na nim data 1093 r.

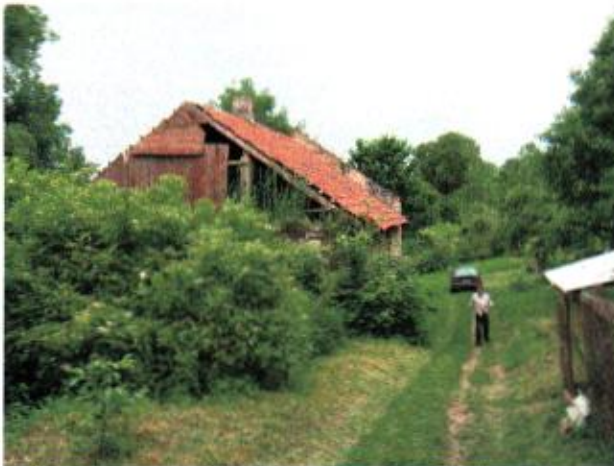
Widok od północy

Stan zachowania zły, szczyt ściany północnej zrujnowany, dach od północy pozbawiony poszycia, stan zachowania kamiennych murów dostateczny.

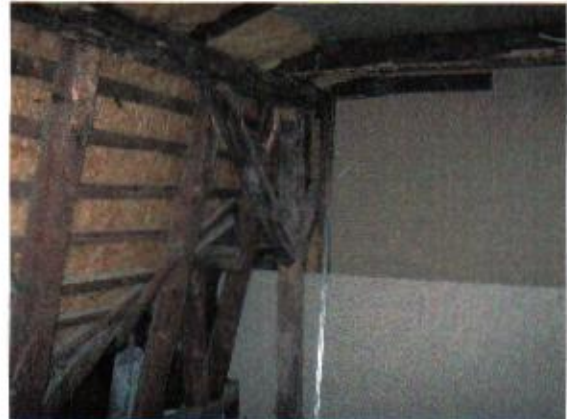
Fragment więźby dachowej mansardy

Stan zachowania dobry, aktualnie właściciel przeprowadza remont budynku, przez co udostępniony jest wgląd w konstrukcję drewnianej więźby dachowej.
